***Alarm pada Clearance Executive Monitor Instrument Landing System (ILS)
Glide Path 36 PERUM LPPNPI Kantor Cabang Manado***

***Alarm on Clearance Executive Monitor Instrument Landing System (ILS) Glide
Path 36 PERUM LPPNPI Manado Branch Office***

Adhitya Octavianie¹, Muh. Ichsan²

Politeknik Penerbangan Makassar

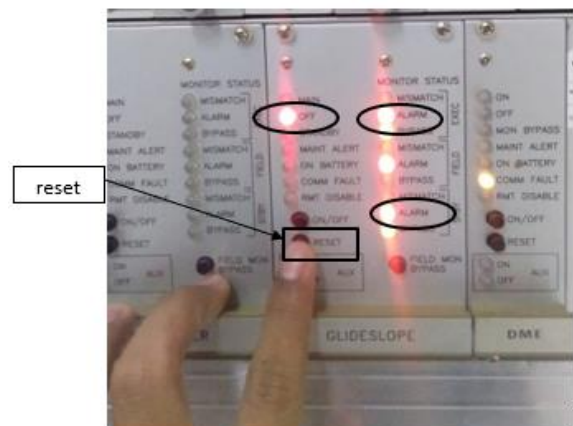
Gambar 3. Indikator Monitor RCMS GP 36

- 3) Melakukan pembersihan secara berkala pada panel box *Combining Monitor Network* dan tiap-tiap modul yang berada di dalamnya.
- 4) Melakukan *reset* diruang RCMS pada peralatan GP 36, dan hasilnya masih tetap Alarm.

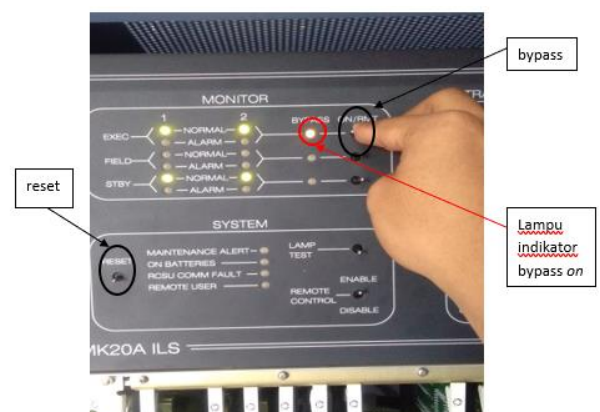
Gambar 4. Monitor di Bypass

- 5) Melakukan pengecekan langsung di shelter peralatan GP 36
- 6) Mengecek Apakah ada *Obstacle* (Traktor rumput) yang ada disekitar antenna GP dan tidak ditemukan adanya Traktor rumput.
- 7) Melakukan *bypass* monitor dan mengaktifkan kembali TX1 maupun TX2 GP 36 dengan menekan switch "*reset*".

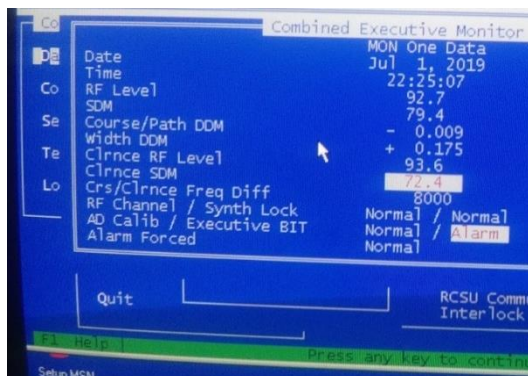
- 9) Pembacaan parameter normal maka kemungkinan permasalahan berada pada pembacaan monitor *executive* ataupun monitor *standby* yang tidak *valid*.
- 10) Mengecek pembacaan PMDT, nilai *CLERANCE* SDM sebesar 72.4% dimonitor satu (1) maupun monitor dua (2) pada *Executive* monitor, nilai ini diluar batas toleransi yang seharusnya 80%.

Gambar 7. Monitor PMDT masih Alarm

- 11) Melakukan Kalibrasi dan Normalisasi monitor namun tidak ada perubahan.
- 12) *Setting tuning* pada Panel Box Monitor *Combining Unit* di selector Clearance *Power Divider* hingga pembacaan *Course DDM* di PMDT pada *executive* monitor menjadi ± 0.000 DDM dan *selector Path/Width Power Divider* hingga pembacaan *Width DDM* pada *executive* monitor menjadi ± 0.175 DDM.

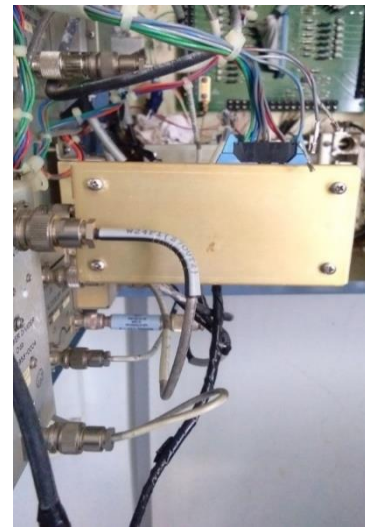
Gambar 11. *Spare Clearance Detector* telah diganti

Setelah melakukan berbagai analisa yang kemungkinan menjadi penyebab terjadinya permasalahan pada peralatan *instrument landing system* di GP 36 yang dimana terjadi alarm sinyal clearance pada *Executive monitor*. Dapat disimpulkan bahwa penyebabnya adalah modul Clearance detector pada panel box *monitoring combining network* yang terhubung ke pembacaan monitor sudah rusak sehingga melakukan pengantian modul *detector* dan mengatur ulang

- 18) Menganti modul *Clearance detector* yang rusak dengan modul *spare* yang telah diambil di GP 18.

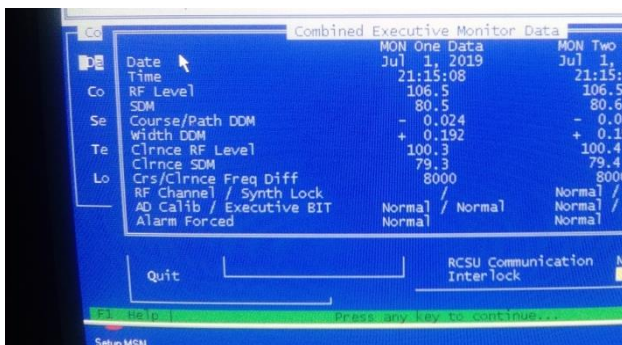
Gambar 21. Pembacaan monitor sudah normal

- 28) Setelah itu mengecek pembacaan pada *executive* monitor 1 dan 2 di masing2 *transmitter* untuk memastikan pembacaan parameter normal yang dimana ditunjukkan dengan tidak adanya nilai yang diluar toleransi.
- 29) Pembacaan sudah normal dan alat normal operasi sebagaimana sebelumnya.
