ANALISIS PENGUJIAN METODE *LIQUID PENETRANT TESTING* BERDASARKAN *ACCEPTANCE CRITERIA PENETRANT TESTING* PADA KOMPONEN *CESSNA 152*

^{1,2,3} Politeknik Penerbangan Makassar

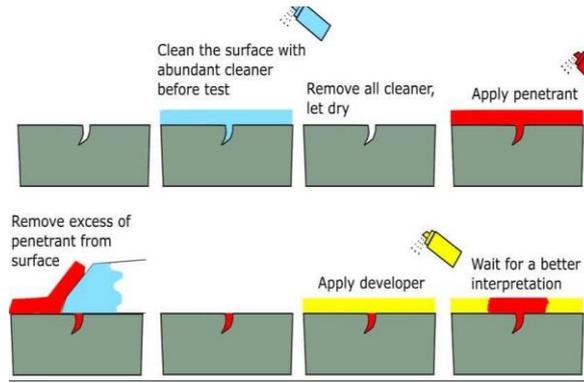
Gambar 1. Dye Penetrant Tesing Prosedur

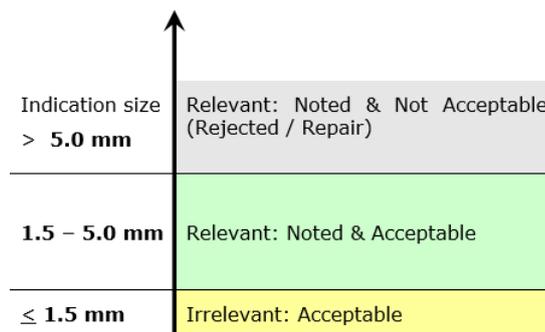
No	Indication Size	Kriteria
1	≤ 1.5 mm	Irrelevant : Acceptable
2	1.5 – 5.0 mm	Relevant : Noted & Acceptable
3	> 5.0 mm	Relevant : Noted & Not Acceptable (Rejected/Repair)

Gambar 2. *Acceptance Criteria Penetrant Testing ASME Section VIII Divisi 1 Rev. 2010*

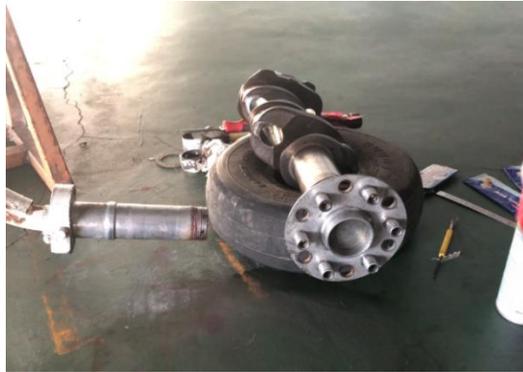
Gambar 3. *Axle Main Landing Gear* dan *Propeller Hub* Cessna 152 Sebelum Dilakukan Pengujian *Liquid Penetrant Testing*

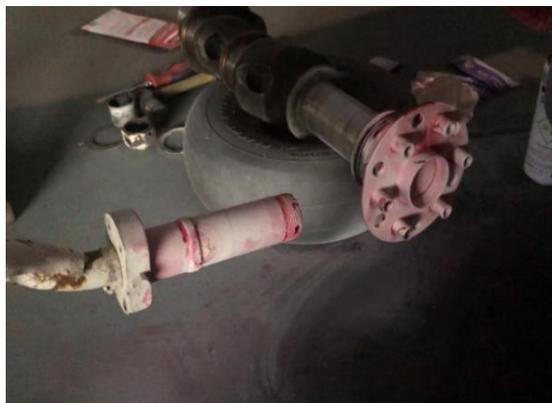
Gambar 4. *Axle Main Landing Gear* dan *Propeller Hub* Cessna 152 Setelah Dilakukan Pengujian *Liquid Penetrant Testing*

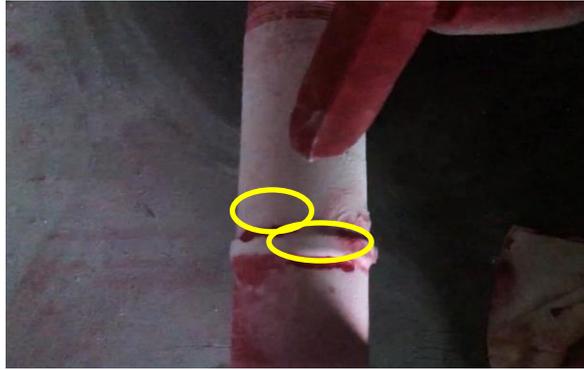
Gambar 5. Indikasi Linear Pada Axle Main Landing Gear Cessna 152

Pada gambar 5, dapat dilihat jenis indikasi yang didapatkan setelah pengujian *liquid penetrant testing* adalah indikasi *linear*. Terdapat dua indikasi *linear* pada komponen ini, yang pertama yakni 12/16 inch serta 13/16 inch. Ukuran indikasi tersebut bisa dikategorikan dalam indikasi yang relevan tapi harus dilakukan perbaikan (*repair*). Selanjutnya tampilan pada *propeller hub* cessna 152 yakni seperti berikut :

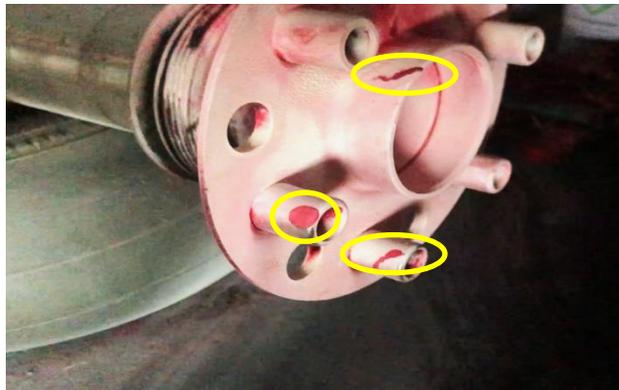
Gambar 6. Indikasi Linear dan Indikasi Rounded Propeller Hub Cessna 152

Pada gambar 6, bisa dilihat jenis indikasi yang didapatkan setelah pengujian *liquid penetrant testing* pada *propeller hub* cessna 152 adalah indikasi *linear* dan *rounded*. Terdapat dua indikasi *linear* dan satu indikasi *rounded*. Untuk ukuran indikasi *linear* pada komponen ini adalah 10/16 inch dan 4/16 inch. Serta untuk ukuran indikasi *rounded*nya adalah 5/16 inch. Dari semua ukuran indikasi tersebut bisa dikategorikan dalam indikasi yang relevan tapi harus dilakukan perbaikan (*repair*). Setelah semua jenis dan ukuran indikasi di catat, maka kita sudah bisa mengkualifikasikan masing masing hasil indikasi tersebut dalam bentuk tabel penelitian yang nanti akan dibandingkan antara *axle main landing gear* dan *propeller hub* cessna 152 yang berdasarkan *acceptance criteria penetrant testing* dan sesuai dengan *american society of mechanical engineers*.

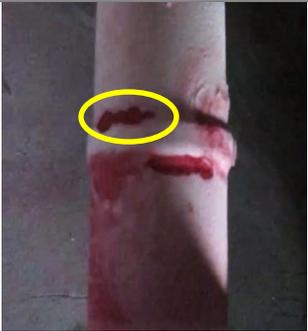
Linear	19.05		v	Crack
2

Berdasarkan tabel 1 diatas, menurut standar *American Society of Mechanical Engineers (ASME) Section VIII Divisi 1 mandatory appendix 8* tentang metode pengujian *liquid penetrant* menyatakan bahwa kriteria standar untuk *discontinuity* yang terdapat pada hasil pengujian harus bebas dari *linear indication, rounded indication* yang lebih besar dari 5 mm dan terdapat 4 atau lebih *rounded indication* dengan jarak 1.5 mm. Bisa dilihat pada tabel discontinuity diatas menunjukkan pada gambar pertama mendapatkan indikasi *linear* dengan nilai awal 12/16 inch yang dikonversikan menjadi 19.05 mm, begitupun pada gambar kedua mendapatkan indikasi *linear* juga dengan nilai awal 13/16 inch yang dikonversikan menjadi 20.6375 mm. Berdasarkan data yang ada, diketahui pad *axle main landing gear* ini terdapat indikasi yang muncul melebihi batasan dari toleransi yang ada sehingga dinyatakan *rejected (repair)*. Yang artinya kecacatan yang diperoleh ditolak, namun relevan tapi harus dilakukan perbaikan (*maintenance*).

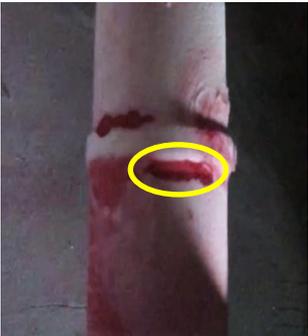
Linear	20.6375		v	Crack

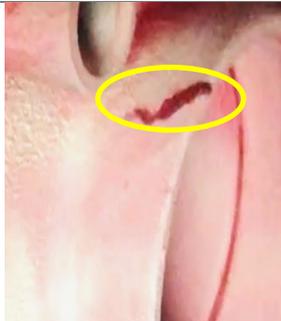
Linear	15.875		v	Crack

Berdasarkan tabel 2 diatas, menurut standar *American Society of Mechanical Engineers Section (ASME) VIII Divisi 1 mandatory appendix 8* tentang metode pengujian *liquid penetrant* menyatakan bahwa kriteria standar untuk *discontinuity* yang terdapat pada hasil pengujian harus bebas dari *linear indication*, *rounded indication* yang lebih besar dari 5 mm dan terdapat 4 atau lebih *rounded indication* dengan jarak 1.5 mm. Bisa dilihat pada tabel *discontinuity* diatas menunjukkan pada gambar pertama, mendapatkan indikasi *linear* dengan nilai awal 10/16 inch yang dikonversikan menjadi 15.875 mm, pada gambar kedua, mendapatkan indikasi *linear* juga dimana nilai awal 4/16 inch yang dikonversikan menjadi 6.35 mm serta pada gambar ketiga, mendapatkan indikasi *rounded* dimana nilai awal 5/16 inch yang di konversikan menjadi 7.9375 mm. Berdasarkan data yang ada, diketahui pada *propeller hub cessna 152* ini indikasi yang muncul melebihi batasan dari toleransi yang ada sehingga dinyatakan *rejected (repair)*. Yang artinya kecacatan yang diperoleh ditolak, namun relevan tapi harus dilakukan perbaikan (*maintenance*).
