***Alarm pada Clearance Executive Monitor Instrument Landing System (ILS)
Glide Path 36 PERUM LPPNPI Kantor Cabang Manado***

***Alarm on Clearance Executive Monitor Instrument Landing System (ILS) Glide
Path 36 PERUM LPPNPI Manado Branch Office***

Adhitya Octavianie¹, Muh. Ichsan²

Politeknik Penerbangan Makassar

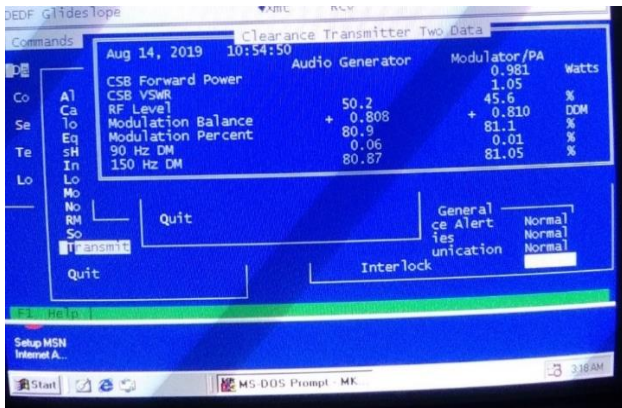
Gambar 5. Parameter Clearance Transmitter

- 8) Selanjutnya melakukan pembacaan monitor di PMDT, pembacaan Parameter *Transmitter*, memastikan pembacaan nilai *Transmitter CLEARANCE* dan *COURSE* kondisi normal, dalam arti pancaran yang

akan dipancarkan oleh antenna dalam keadaan normal.

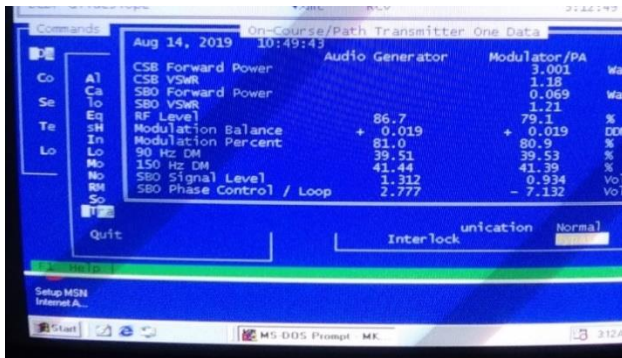
Gambar 6. Parameter on-Course/Path Transmitter

- 9) Pembacaan parameter normal maka kemungkinan permasalahan berada pada pembacaan monitor *executive* ataupun monitor *standby* yang tidak *valid*.
- 10) Mengecek pembacaan PMDT, nilai *CLERANCE* SDM sebesar 72.4% dimonitor satu (1) maupun monitor dua (2) pada *Executive* monitor, nilai ini diluar batas toleransi yang seharusnya 80%.
